新宮山彦ぐるーぷ第1869回

## 行仙宿小屋電灯増設と行仙岳北面までの点検巡視

◇実施日：平成28年4月23日(土) 晴後曇り

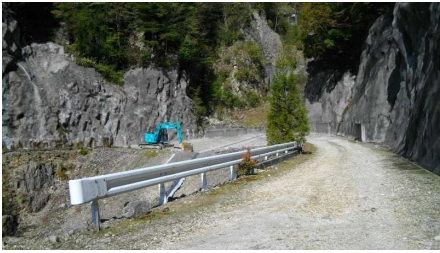
重機で整地されていた

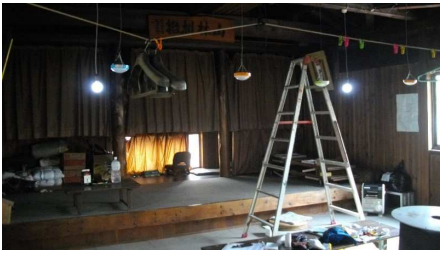
北側2灯、南側2灯

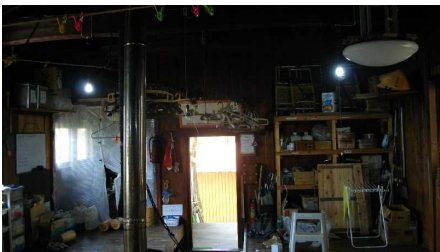
スイッチは東中央に移設

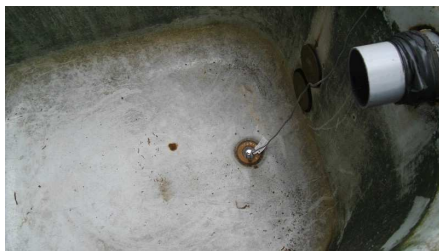
お湯を沸かしてゆっくり昼食を摂る。食後、東側雨水槽の栓を付けてみるが、栓が落ちてしまうのを防ぐ突起が邪魔をして、少し隙間ができる。ヤスリで削って何とか入った。

何とか入った

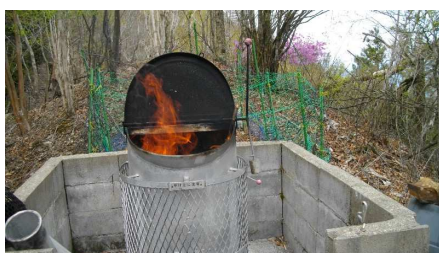
枯れ枝で完全焼却

持ってきた電球の箱などを燃やそうと焼却炉へ行ってみると、燃え残りがどっさり溜まっていた。周りの枯れ枝を集めて完全焼却する。この間に軽装の北上者が一名通過した。

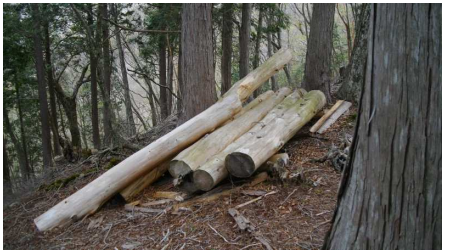
13時40分、小屋を離れて行仙岳に向かう。5分ほど登ったところに積んである丸太が崩れていたが、重いのでそのままにして通過。道に落ちている枯枝や、覆いかぶさった木を除けながら

少し崩れていた

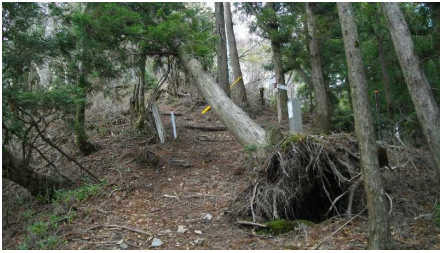
トンネル東口からの分岐に到着。  
太い木が西側に倒れこんでいた。

倒木は西側の木に引っかかって止まっているので通行はできるが、30cmクラスの木で、ノコでは歯が立たない。チェーンソー隊の出動を要請したい。

行仙岳南(分岐)の倒木

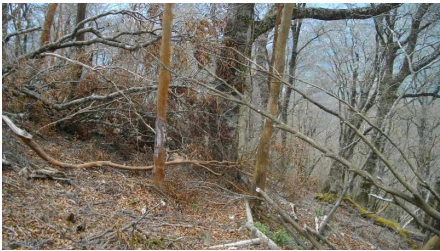
行仙岳北の倒木処理状況

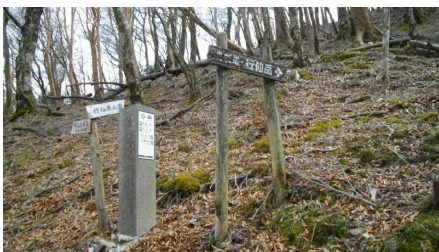
行仙岳を越えて北側へ降りていくと、ヒメシヤラなど数本の木が道を塞いでいた。枝が多く、切除に少し時間がかかった。行仙岳北面の捲き道分岐まで降りてきた。昨年直した石柱はしっかり直立していた。ゆすってみると若干のゆるみがある。北側の階段部分はあちこちで崩れていた。垂直に打ち込まれていたはずの杭が水平方向を向いている。杭の長さが不足しているようだ。

行仙岳北の石柱

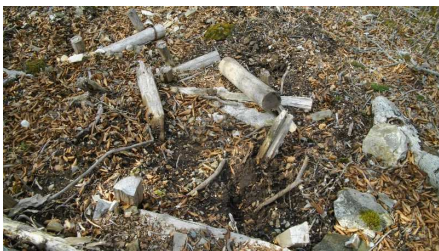
崩れた階段
