行仙宿小屋のソーラー発電設備点検

◇実施日：2019年12月1日(日) 晴

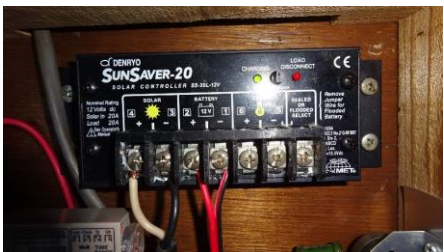
充電コントローラ バッテリーの電圧 トイレのタイマー電源
ストーブに火を入れて、ソーラー発電設備の点検を始めた。

ソーラーパネルからは20ボルト前後の電圧が来ているが、充電コントローラの出力側(バッテリー、負荷)端子は0.2ボルトほどの電圧しかない。トイレ照明用タイマーの電源を外してチェックしたが、異常は無かった。

充電コントローラの負荷端子に繋がっていたトイレと携帯電話の充電器を直接バッテリーに接続すると、両方とも正常に動作した。以上の事から充電コントローラの不良と判断、交換が必要なため新しい充電コントローラを調達して、再度作業することにした。

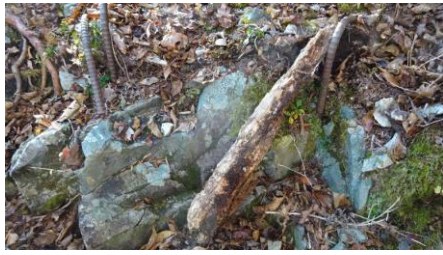
昼食後、トイレトペーパーを補充し、少し溜まっていた紙をゴミと一緒に焼却炉で燃やした。火が収まるのを待って水場の確認に降りた。水場迄の道は、桟木が腐って補修が必要な所が数カ所あった。

栈木が腐っている

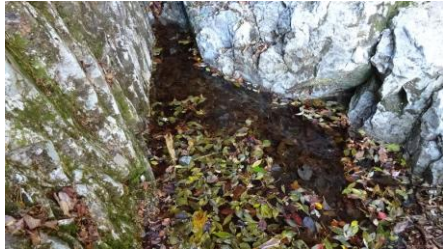
水場に到着。水は全く流れていない。奥の岩肌に少し湿り気があり、10秒に一滴位が滴り落ちていただけだ。このまま雨が降らなければ、明日にでも完全に涸れてしまうだろう。溜まっていた水を掻き出して、落葉や泥を取り除く。底の有機物が腐敗しているようで、最後は少し匂ってきた。

水場は涸れていた

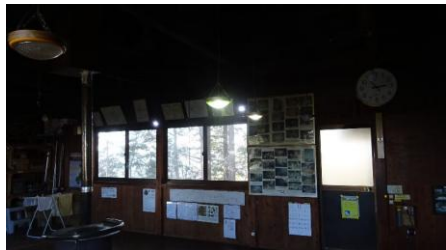
小屋に戻って荷物をまとめ、戸締りと火の元を確認して下山した。充電コントローラが役目を果たしておらず、バッテリーの充電はできない状態になっている。現在はバッテリーに残っている電気だけで照明を賄っているため、LED照明のスイッチを切って数を半分にして、バッテリーの消費を抑えた。モノレール終点付近の霜柱は、まだ残っていた。

照明数を半分に
