新宮山彦ぐるーぷ第2163回

### 行仙宿巡回整備

実施日 1月30日(日)

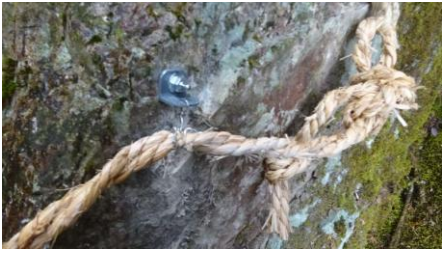
23日に水場のしめ縄取り付け部にアンカーを打ち込み、手前で簡単にしめ縄の交換ができるようにした。また、ロープの固定用に2ヶ所にアンカーを打ちこんで、チェーンを取り付けた。地デジ用のアンテナの向きを修整、実際に受信してみたが、ケーブルの接触不良なのか受信できなかった。

しめ縄の取り付け部

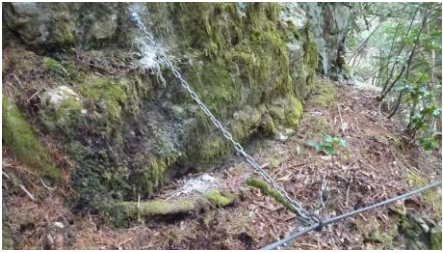
チェーンを取り付け

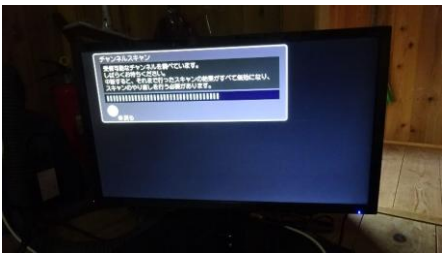
受信できず

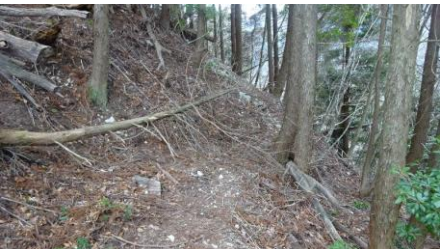
浦向道に入ってからすぐ、最初の倒木があった。枯れ木で根元が腐って折れていた。そこから5分ほどで少し太い倒木が登山道を塞いでいた。これも腐った根元が折れていた。

倒木

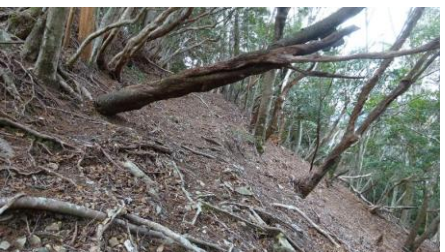
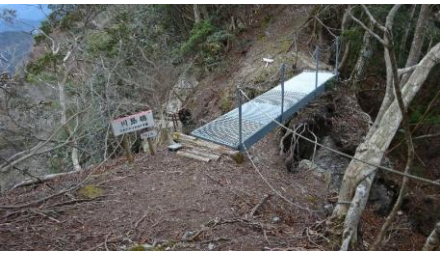
川島橋、異常なし
