新宮山彦ぐるーぷ1879回

## 深仙宿小屋LED照明修理と携帯電話充電器取付など

◇実施日：平成28年6月2日(木) 快晴

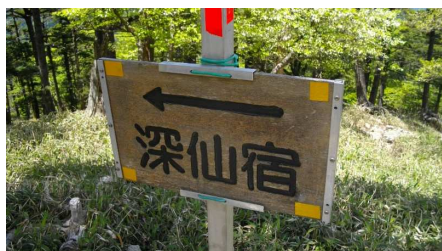
標識取付け完了

11時25分、奥駈道分岐に到着。案の定、針金で括り付けただけの一枚がぶら下がっていた。ドリルを出して穴をあけて固定。取付け後、久しぶりに釈迦ヶ岳山頂へ向かう。

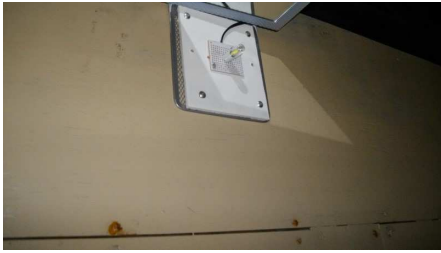
まず昼食、直ぐにLEDの修理にかかる。LEDを外して電圧を測ってみた。13.6Vだった。LEDの定格は、12Vなので、一割以上高い。これではLEDが切れてしまっても不思議では

点灯しなくなったLED

ない。切れたLEDは交換。電源との間に電流制限抵抗を入れ、LEDの印加電圧を10.9Vまで落とした。

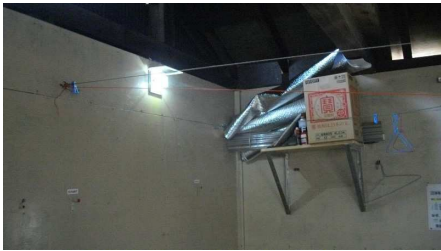
交換して点灯

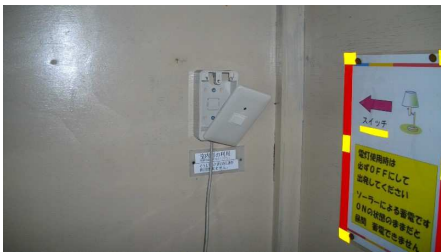
次にスイッチの交換。電源OFF時に点滅LEDが作動しなかったため、丸ごと交換した。これでOFFの時にスイッチの場所が直ぐ判るようになった。

スイッチも交換

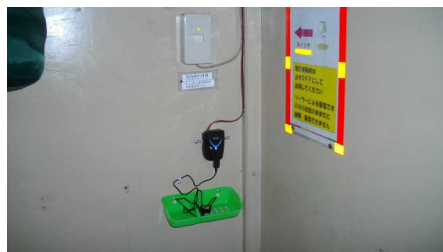
LED照明の消費電流は、約0.4mAで、バッテリー容量に十分な余裕があるので、携帯電話の充電器を取付けた。充電器は、アウトレット品の一個¥200を4個買っておいたもので、少し改造して、2Aのヒューズも付けた。予備ヒューズはビニール袋に入れて、バッテリーの横に置いてある。

携帯充電器取付け

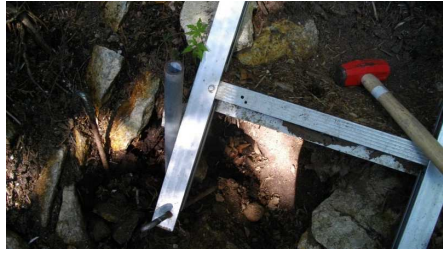
以前使ったガス管の残りをハンマーで打ち込んだが、打ち込むにつれてだんだん離れていき、梯子と5cm程離れてしまった。

ガス管を打ち込む

足元に石を集めて踏み台を造った。ずり落ちないように不要に

なった鉄杭を2本打ち込んだが、短くて少々頼りないので次回改善したい。梯子の上の朽木を少し割って通路を広げた。

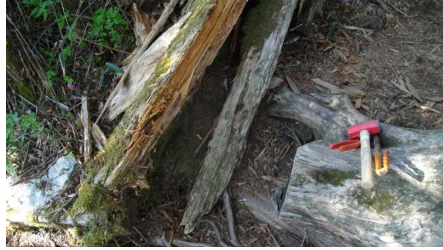
朽木も少し割った

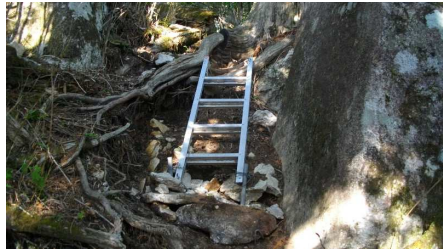
アルミ梯子補強完了
