## 新宮山彦ぐるーぷ第2035回 深仙宿避難小屋外壁トタンの塗替え塗装

◇実施日；2019年8月04日(日) 薄いガス後快晴  
◇参加者；川島 功、児嶋道夫、上村洋司・和美、大門健一、  
梶野照雄。 6名。

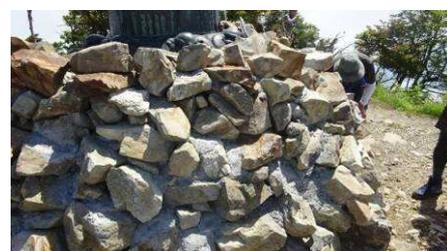
石積み修復工事後の状態

山頂で石積み修復工事後の状態を確認、最上部に石を積み足して深仙宿へ下った。

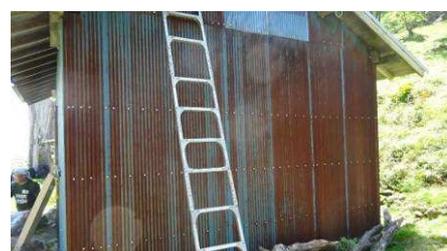
深仙小屋の外壁トタン板の錆びが進んできて、特に西側は塗料が殆ど残っていない状態になっていた。

深仙宿錆びた外壁トタン

食後すぐに塗装作業を始める。今回用意した塗料は、錆びの上から塗れる錆止め塗料で、錆びを落とす手間が省けるので、作業時間の短縮が可能になる。

埃やクモの巣などを柄付きタワシ等で落として、波板用ローラーと刷毛で塗装する。ローラー刷毛の凸凹と波板の幅が少し違って、ローラー刷毛だけでは塗り残しの部分が出来、刷毛での修正が必要だった。

塗料は西側の外壁を塗装するだけの分量1缶(1.6kg)と、うすめ溶剤500ccを準備したが、気温が高くなって塗料の乾燥が思ったより早くなり、溶剤が足らなくなってしまった。

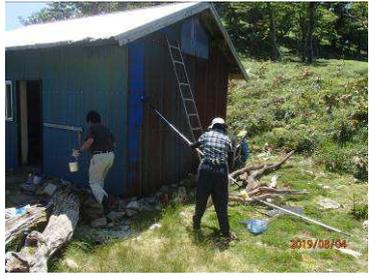
西側外壁トタンの塗装作業

おまけに予定外のドア横の約1mが塗られてしまった、西側の裾に少し塗れない部分が残った。

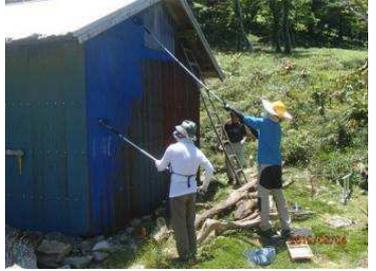
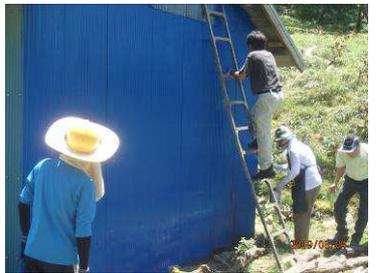
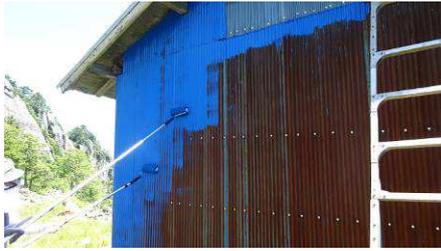
西側外壁トタンの塗装作業

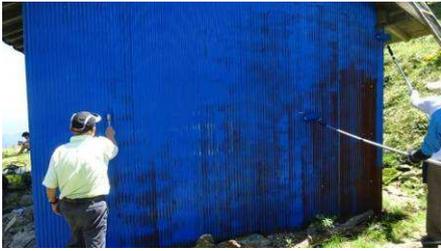
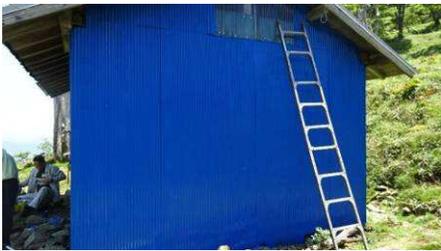
塗替え塗装終了

一面茶色の錆びで覆われていた西側の外壁トタン板は、見違えるような鮮やかな色になった。  
錆び落としが必要なかったため、実質の塗装時間は40分だった。

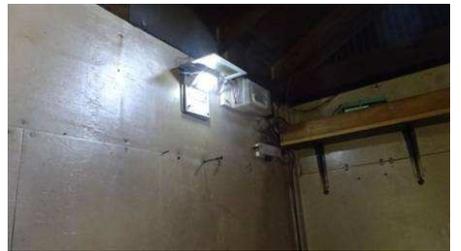
LED照明の交換

塗装を終えて、先日できなかったLED照明の交換を行う。
