新宮山彦ぐるーぷ第2041回

## 深仙宿避難小屋の整備

◇実施日；2019年9月6（金） 晴時々曇り

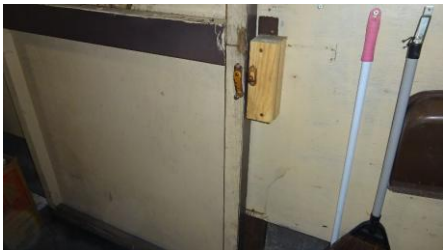
金具は壊れていなかった

小屋ドアの掛金を確認するが、少し曲がっているだけで損傷はなかった。窓の錠はきつちりと閉じられていた。

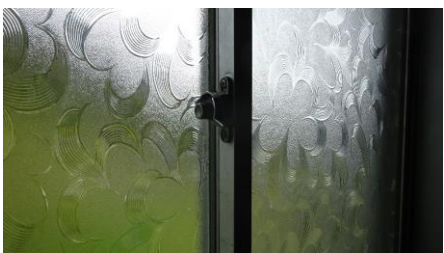
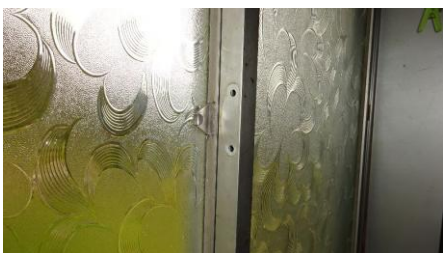
窓の錠を取り外す

この窓を取り付けたとき、窓から手を伸ばせば内側のロックは外せるとの触れ込みであったが、当時から「窓の錠を掛けられたら外からはどうしようもないな」と思っていた。

その為今回は思い切って窓の錠を外した。強い風で窓が開く可能性はあるが、外から自由に開けることが出来るので、ドア内側のロックが解除できないということは無くなった。

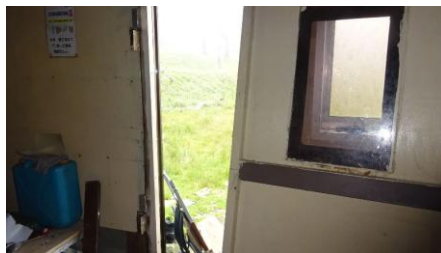
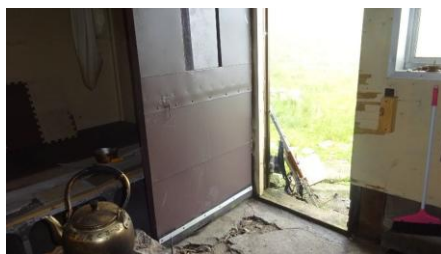
ドアを上にあげて取り付け直し

ドアがその重さで下に下がって、土間コンクリートに接触、全開にならない状態になっていた。2年ほど前にコンクリートを割って開くようにしたのだが、また下がってきたようだ。

頂番のネジを外して、小屋の南側にあつた古いドアサッシを分解して3 cm位の厚さの一本を持ってきた。これをドアの下に挟み、サッシの厚さだけ持ち上げた状態で再びネジ止めする。これでドアは90度まで全開するようになった。ドアを開けると小屋内の明るさが増し、囲炉裏を使った時の煙の排出も多少良くなるだろう。

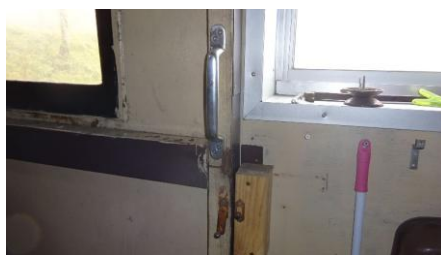
取手を追加

ドア内側に大きめのハンドルを取り付け、掛金の位置も変更した。後片付けをしていると、行者姿の7〜8名が灌頂堂で勤行を始めた。聖護院の行者で、今日は弥山から前鬼まで、明日の前鬼での行事に

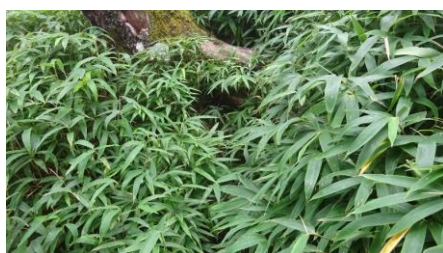
笹で隠れた根を露出

午後1時半過ぎに下山を始める。今日は鋸しか持つてこなかったが、千丈平までの笹を切りながらゆっくり登る。来るときに滑って倒れそうになったところがあり、木の根や岩が隠れている所だけに絞った。鋸で切りながらなので、千丈平まで1時間半ほどかかった。千丈平から登山口までには、新たな倒木が7本あった。昨年の秋に障害となっていた倒木は全て切除したが、今回確認できた倒木は枯れたものが殆どで、昨秋に「これは切っておくほうがいいかな」と思ったものも含まれていた。台風シーズンが終わった10月以降に倒木の処理と笹刈りを計画したいと思う。登山口に近いところで地面に落ちていた標識を杭にネジ止めする。

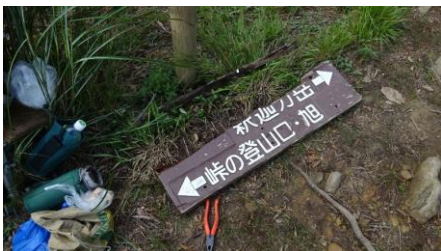
落ちていた標識を取り付け
