新宮山彦ぐるーぷ第2042回

行仙宿に殺菌剤散布と管理棟用スノコ荷揚げ

◇実施日；2019年9月8（日） 晴後時々雨

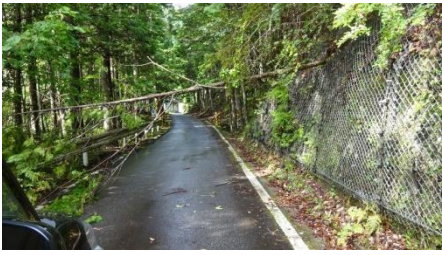
午前9時前に浦向からR425に入る。少し走ると対向してきたバイクの女性に呼び止められた。「この先に倒木があり、通れないかもしれない。役場にチェーンソーを借りにいくつもりだ」と言う。倒木の太さや本数を聞いてみたら、腕位の太さものが一本だそう。右側のネットの間から、地上2mの高さに道を横切る形で木が倒れていた。ノコで根元付近を切断、切った木はガードレールの外側に排除した。

R425の倒木

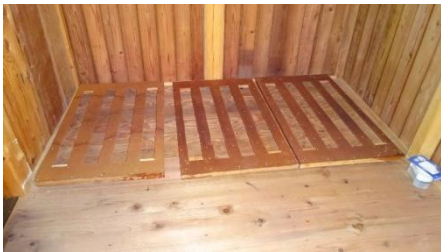
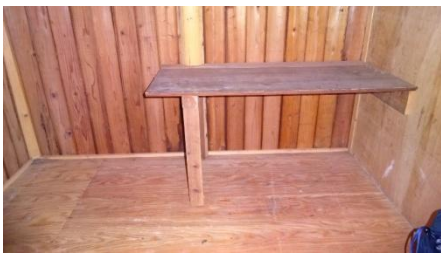
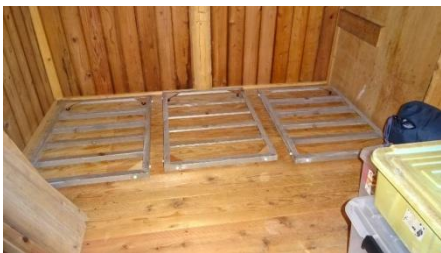
毛布用スノコ

棚は撤去した

北側資材用スノコ

行仙宿到着後、小屋、管理棟などを全て開放、スノコを管理棟に運ぶ。倉庫からハンマーとくぎ抜きを出してきて、北側に造られた棚を撤去した。撤去した跡に大量のワタ埃があったので、掃除機できれいに吸い取った。小屋に消毒剤を撒いていた上村さんが現れたので、管理棟毛布置き場付近の散布をお願いする。

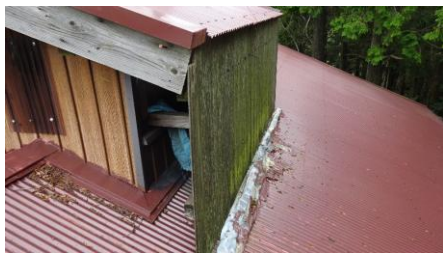
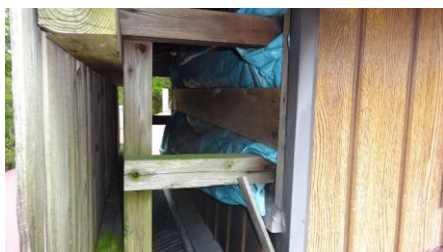
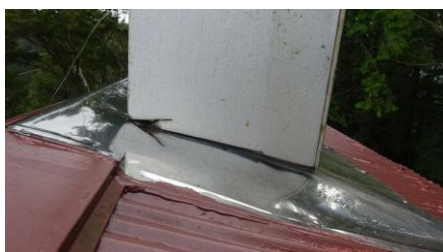
屋根上排気塔周りの状態

昼食後、屋根に上って排気塔の状態を確認する。排気塔の先端部分は差し込んであるだけで、ネジ止めなどの固定はされていなかった。差し込まれている屋根に近い内側部分は、最初に造った部分と思われるが、四面にステンレスの金網が付けられていて、その上部に屋根が取り付けられていたようだ。

排気塔下の小屋根の東西に薄板で覆いが造られているが、板が痩せてきているので、強風で外れることも考えられる。西側裾にビニールシートを胴縁で押さえて水除けにしている部分があったが、屋根にビニールが常に接触しているため、屋根トタンの腐食が気になる。内側の煙抜き、或いは明り取とみられる隙間に被せられたブルーシートも劣化が進んでいるようだ。

全体的な劣化と屋根トタンに与える影響を考えると、小屋根の東西に造られた構造物を撤去して、ポリカーボネイトの波板などで補修するのが望ましい。

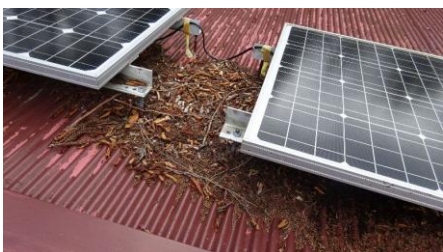
小屋屋根や樋に溜まった落葉なども多いので、天候の良い日に掃除する必要がある。

落ち葉が溜まっている
