新宮山彦ぐるーぷ第2053回

持経宿・平治宿の巡回整備

◇実施日；2019年11月17日(日) 晴

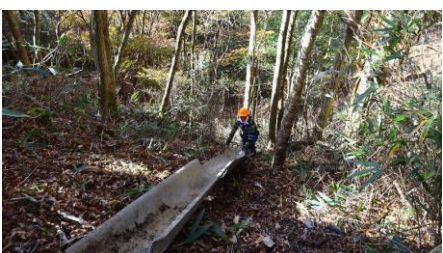
汚物を流す樋を設置

ディスクグラインダーに塩ビ切断用の丸鋸を取り付けて、発電機を動かし、塩ビパイプを縦割りにして、樋状のものを二つ作った。笹を刈り、枯枝などを取り除いた斜面に、従来からの樋と、今作った2本の樋を直列に繋いで、9mほど先の、斜面が少し急角度になった付近まで届くようになった。落ちていけないように最上部を針金で仮止めし、急いで平治宿に向かった。

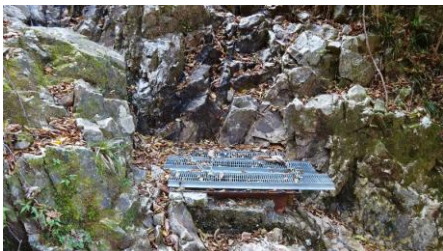
桜の木にロープを掛ける 平治宿の水場は水場は涸れていた

平治宿に到着。児嶋さんは小屋の上に伸びた桜の木にワイヤーでスレーを取り、引っ張って直立した状態に戻すという。ワイヤーやウインチ、木に巻き付けるタイヤも用意してきていた。引っ張って木の姿勢を直すためには、かなり高い位置にワイヤーを

取り付ける必要があるが、桜の木には下枝が全くなく、登ることができない。岩本さんが屋根に上がって細引きを投げ、手が届かないところにロープを引っかけることができた。まだまだ時間が掛かりそうなので、水場の状態を確認に降りる。

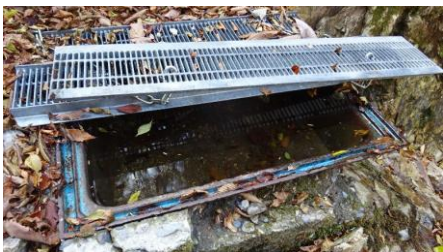
先週、行仙宿で植平さんが水場に降りて下さり、水流が無く溜水を使うしかない、との報告を受けていたので、平治宿の水場もたぶん涸れているだろうと予想していたが、案の定、水流は全くなく、貯水槽からも水は流れ出していない。グレーチングのカバーの上に落ち葉がたくさん積もっていたが、水槽の中には少量しか入っていません。底には泥が少し積もっていたが、流れ込む水がないので底浚えはしなかった。

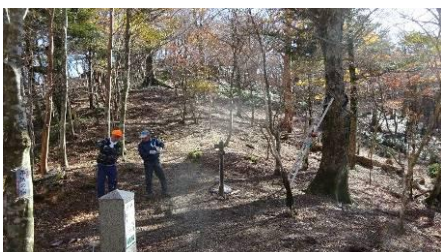
ウインチで桜の木を引っ張る

水場から戻ったが、桜の木を引っ張る作業は苦戦している。切りの良いところで中断して昼食にするように伝え、小屋内で食事を摂った。食後は恒例のコジマカフェが開店した。

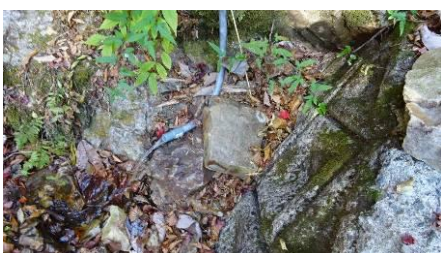
80 m上でホース発見

40分で持経宿に到着、樋設置のため広げたままの道具類を片付け  
て水場に向かう。持経宿の水場は水流こそ減ってはいるが、相変わ  
らず流れ続けていた。パイプを掃除してから岩盤の沢筋を直登する。  
乾いている部分は登りやすいが、黒い苔が生えたようなところは大  
変良く滑るので慎重に登った。林道から80 mほど上がった所でホ  
ースが沢の中央部にたわんでいるのが見つかった。先端は切れてい  
るのか、どこにも繋がっていない。そこから上方20 m位にいた山  
川さんが声を上げた。「タンクがあった！」沢の左岸、少し平らに  
なった場所に持経宿行者堂裏に置いてあるタンクと同じものが据  
えられていた。タンクの中は空っぽで、そこには少し乾燥した泥が  
溜まっていた。取水口には塩ビパイプが繋がっていたが、先端は割

タンクは左岸にあるので、ホースは沢を横断している。取水は沢の  
中央部からだすると、どちらも上からの落石の直撃を受ける可能  
性が高い。ホースの劣化も激しく、あちこちで切れており、穴が開  
いている部分も見つかった。ホースは持経宿まで、ほぼ林道に沿っ  
て引かれていて、途中、空中を通っているところが何カ所もあった。  
ホースだけだと直線状になっているが、通水すると水の重さが加わ  
り、空中を通過している部分は垂れ下がってしまう。これを防ぐに  
はメッセンジャーケーブルを張り、それに沿わせて固定することが  
必要になる。

取水の問題、配水の問題、小屋迄の約400 mの距離を考えると工  
事にかかなりの時間と労力が必要になるし、定期的なメンテナンスが

欠かせないと思われるため、小屋迄の配水は断念する、と言うことが二人の結論だった。

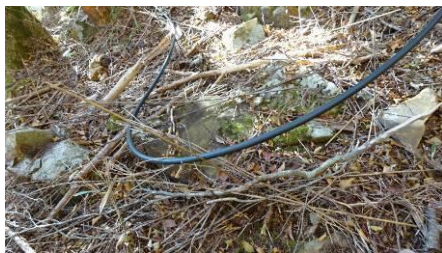
左岸でタンクを確認

れてどの位置から取水していたかは不明だった。下部にホースが繋  
がっていたようだが、こちらも根元から外れていて、元の状態は判  
らなかった。

水場の上方にあるタンクは解体して林道まで降ろし、廃棄処分する予定である。ホースもできる限り撤去しようと考えている。

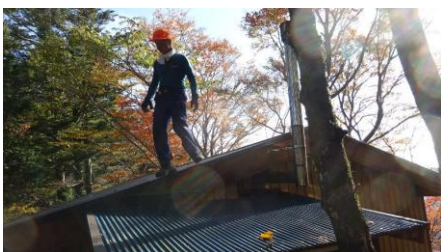
煙突の延長作業

持経小屋に戻ると、全員平治宿から帰ってきていた。児嶋さんと岩本さんは煙突の延長工事をしてきた。煙突工事が終わったので、コーヒーを入れて休憩。その後児嶋さんはバッテリーの交換と発電機のオイル交換を行った。
