### 「川島橋」の再工事

◇実施日；2019年12月10日(火) 晴

11月10日に浦向道の「川島橋」が完工したが、エキスパンドメタルの床板を固定するボルトに、締めきれなかった箇所が複数あり、植平さんと相談の上、後日ボルト部分を再工事することになっていた。またその際、橋の土台部分が崩れても橋が落ちることがないように、両側にワイヤーでステーを取ることとした。

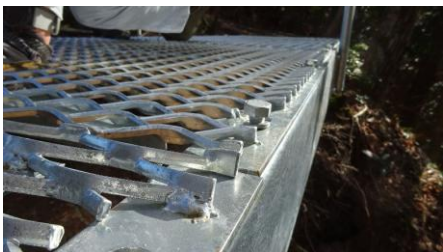
締まらないボルト

モノレールに二人を乗せて終点に上がり、「川島橋」を目指す。施工時と違って大きなものを運ばないので、10分足らずで「川島橋」に到着。ボルトの交換を始めた。前回、ボルトが締めきれなかったのは、亜鉛メッキの厚さのためだと思われるので、今回植平さんが用意されたのは、メッキが無いステンレス製のボルトだった。床板一枚に6本、5枚あるので30本のボルトを外し、ステンレスのボルトに付け直した。以前は無かったワッシャーも入れて確実に締め付けた。

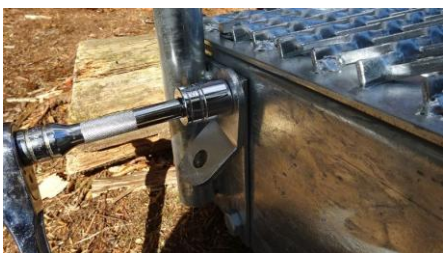
ステー用金具取付

橋の両側にステンレスワイヤー（8mmφ）で立ち木にステーを取り付けて再工事は終了した。

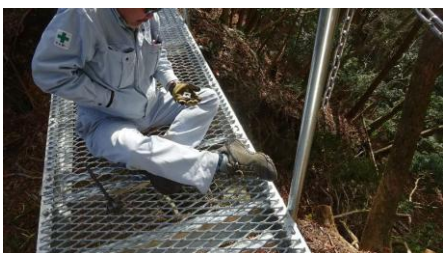
ボルトの交換中

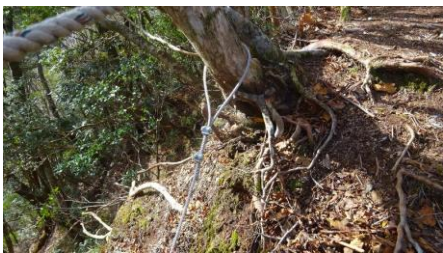
立木にステー取り付け

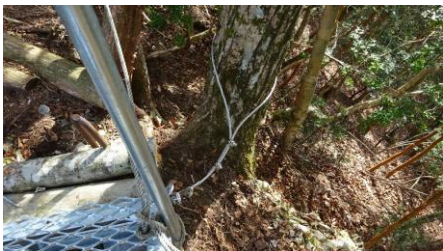
ステンレスボルトに交換

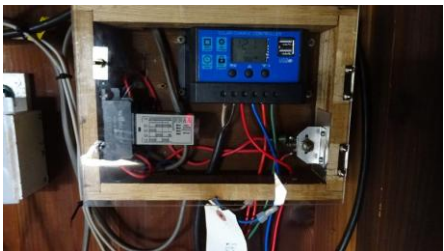
アクリル板で蓋取り付け

プで縛り、脇に抱える形で引きずって登ったが、気温が11月並みなので、汗をかいてしまった。  
小屋に着いて昼食。食後、充電コントローラの蓋を3mm厚のアクリル板に交換し、掃除機で小屋内を掃除した。
