新宮山彦ぐるーぷ第2092回

前鬼・小仲坊の水源修理

◇実施日…2020年8月16日(日)晴

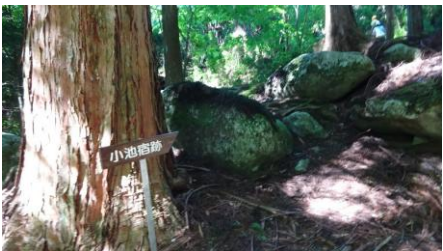
標識を設置

最初の沢を渡った所と水源から小池宿跡に登りだす所に標識を設置した。志岐さんをお願いしてアセビの枝を整理しながら進んだ。水源に到着、ホースが外れている箇所を山川さんが繋ぐ。少し長いのでノコで切って接続した。

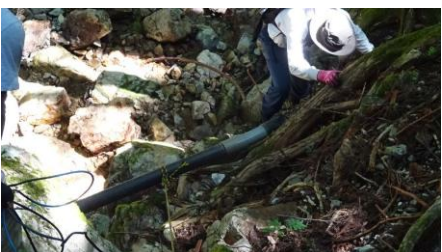
ホースを繋ぐ

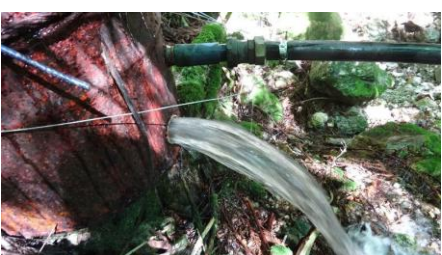
貯水槽の清掃

貯水槽はドラム缶で、あちこち腐食している。パイプの接続箇所に水漏れが見られた。排水のドレンを開けて貯水槽を掃除する。奥さんが流入側のホースを外して泥を流してください。

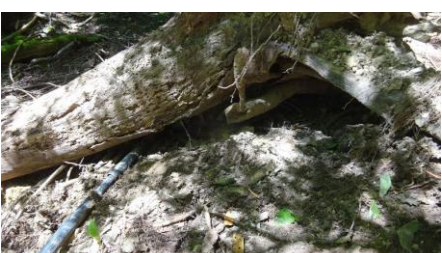
倒木の隙間を確保

貯水槽傍のホース接続は完了、少し下流の倒木を切つてホースとの

隙間を確保した。

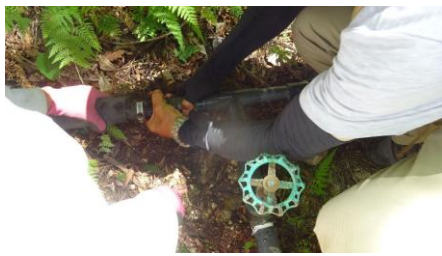
50 m程先にバルブがあり、ここもホースが外れていた。ホースを差し込んでナットを回すがホースが固定できない。五鬼助さんがホースの固定方法を教えて下さり、3人掛かりで両側のナットを締めて接続完了した。排水側のバルブを開けると勢いよく水が噴き出るようになった。これで上部は修理完了、ホース沿いの雑木を切つて小仲坊に戻った。

バルブの接続

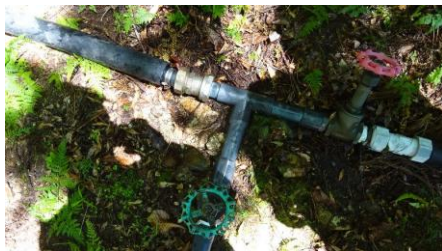
沢越えの導水管

沢を越えて少し登った所でホースから水音が聞こえだした。同時に隙間から水が流れ落ちました。沢を越える部分はワイヤーロープに吊るされて空中を通過しているが、太いホースの中を少し細

い導水ホースが通っている。太いホースは保護材のようだ。この太いホースが途切れた部分から水が流れ落ちています。この場所より上で漏水があるようだ。水が流れ出したので小仲坊に戻った。ホース先端では山本さん達がタンクを横にして洗っていた。

になつて大変喜んでゐる、と非常に感謝された。水は時々しゃつくりしたように止まることがあり、途中で空気が入り込んでいるようだ。沢越えの上で流れ出している水漏れの原因を突き止めて、導水管を完全に修理する必要がある。
