行仙宿小屋に雨戸・格子の設置と腐った胴縁取替工事

◇実施日：2020年9月26日（土）27日（日）晴

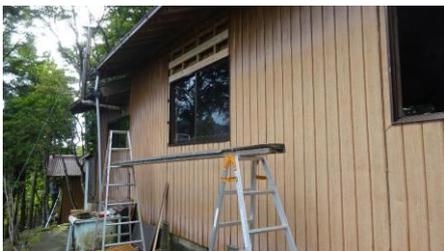
雨戸取付の下地

トタン板を剥がし終え、棟梁が雨戸の下地となる角材を窓の周りに取付ける。同時に腐った胴縁を切り取り新しいものと交換した。北側の雨戸下地の作業が終わり昼食。午後は 南側の窓に雨戸の取付下地を作る。南側の窓サッシ左右にも同様の腐食があった。窓上のシャッター収納部分を除いてトタン板を戻す。一部を露出しているのは、明日、雨戸取付時に工事人に下地を見せるためだそうだ。

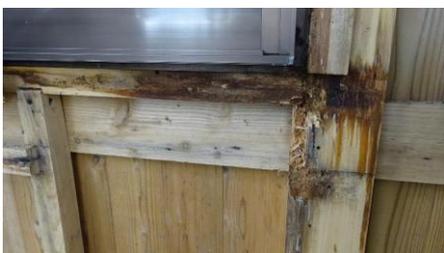
雨水侵入で腐った胴縁 テーブル一杯の食材

縦左右の隙間から雨水が入り込み、胴縁が腐って釘が外れている箇所があった。柱にも腐っている所があったが表面だけで芯はしっかりしていて大事には至っていなかった。

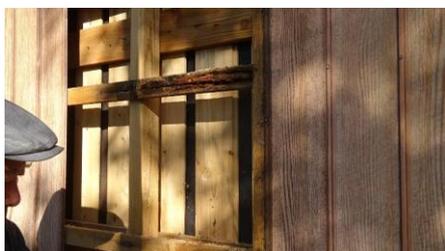
3時頃には2ヶ所の雨戸下地の工事は完了した。窓サッシ左右の雨水侵入による腐食が発覚したので、カマド上の窓と行者堂の窓にも同様の腐食が予想されたので、トタンを剥がしてみた。やはりどころかも腐りがあった。カマド上の窓には暖かきもあるのか、アリ(シ

カマド窓の下

ロアリではない)が巢を作っていた。腐った部分を切り取り新しい材料で補強してトタン板を戻した。

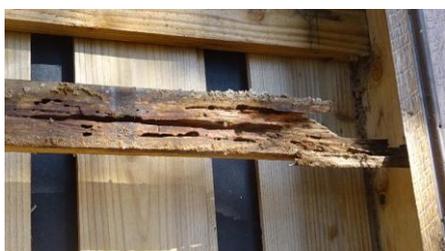
腐って無くなっていた

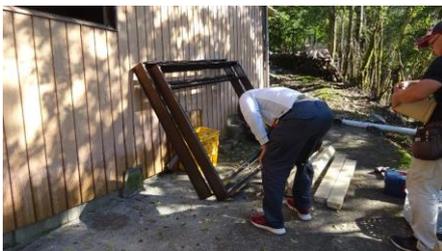
雨戸枠組立完了

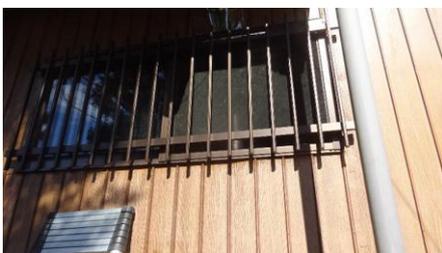
格子は短時間で取り付け

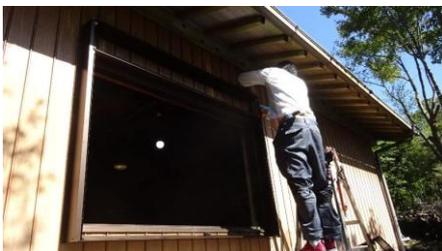
雨戸枠の取り付け

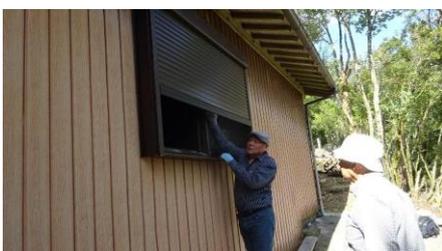
取り付け工事完了

カマド上の窓の格子と雨戸2ヶ所が完成した。ヤレヤレやつと出来た。雨戸の取り扱い説明を聞き、脇浜ガラス店の2名は2時過ぎに下山された。

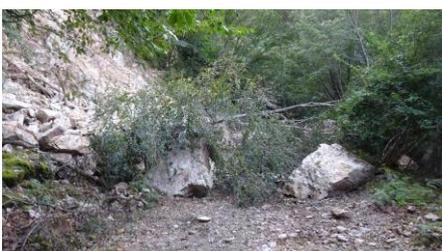
その日の夜に連絡があり「ゲートの少し上で大規模な崩落があり、林道は通行不能。人力では何もできない」と言うことで、しばらく池郷林道は使用できない。

池郷林道の崩落現場
