### 持経宿お堂のハチの巣除去

◇ 実施日； 8月11日（水） 晴のち曇

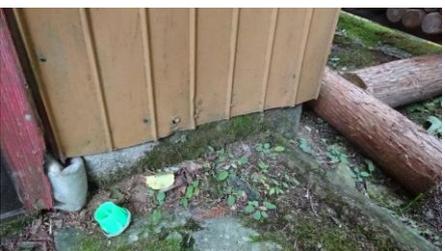
裾の隙間から出入り

外壁トタン裾の隙間からスプレーを噴射、3〜4回噴射すると中からハチがどんどん出てきた。ハチ用のスプレーは効果がすぐに表れるので、出てきたハチが飛び回ることは無い。

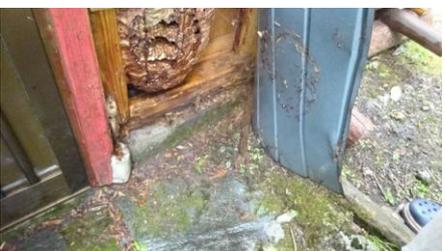
ハチが殆ど出てこなくなったので、外壁トタンを剥がす。沖崎さんが釘を抜き、ドア側の隙間にボールを入れてトタンを剥がした。お堂基礎のすぐ上に、直径20cm強の巣があった。

一番下に巣が

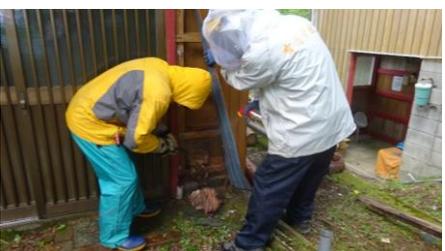
巣を取り除く

念のためスプレーを吹きかけてからボールでそぎ落とした。巣には幼虫がビッシリ詰まっていた、その数はおよそ400匹だっ

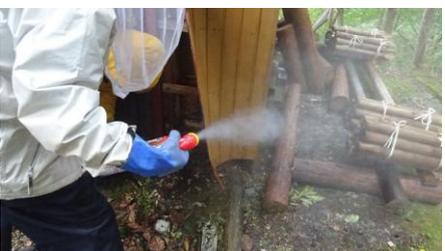
スプレー噴射

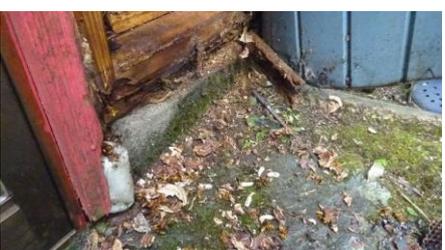
腐食が激しい

トタンを剥がしてみると、お堂の柱や胴縁にかなりの腐食が見られた。腐った胴縁のすぐ下に新しい胴縁を追加して、補強と隙間塞ぎを行った。トタンを元通りに取り付ける。次回外しやすいようにコースレッド（木ネジ）で固定した。

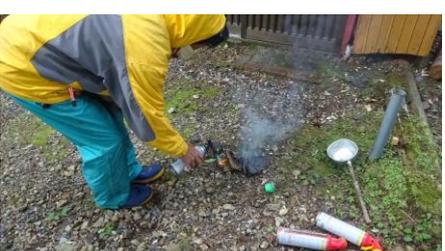
巣を焼却

た。巣と幼虫はガスバーナーで焼却処分した。

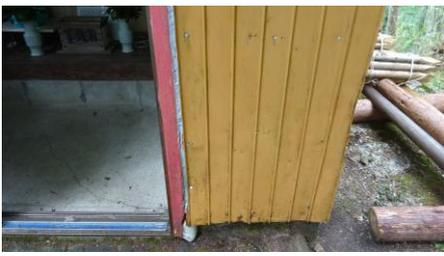
外壁再取付

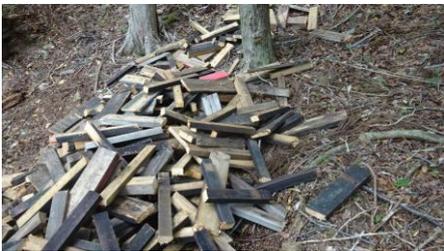
廃材をマキに

少し早めの昼食を摂り、林道三差路に向かう。持経宿改築時に出した廃材をまとめて積み上げていたが、今後使うことがないので薪材に使うことになった。チェーンソー2台で30cmほどに小切った。廃材の3〜4程度を切って終了する。廃材には釘が多数残っていて、それぞれのチェーンソーで数本の釘を切断した。

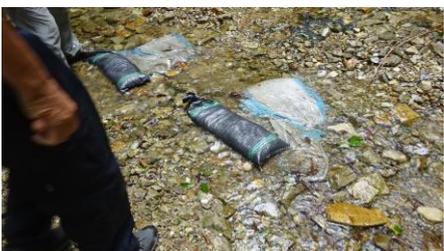
土のう袋を置く

登山者と別れて林道ゲートに向かう。途中の川になった場所に山川さんが用意した土のう袋を置き、ゲートすぐ手前で道にはみ出した倒木を切除した。

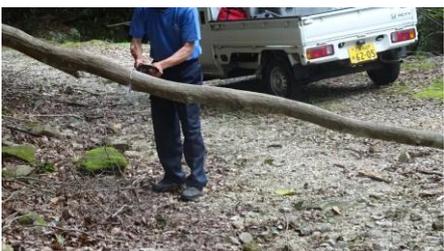
支障木を切除
