新宮山彦ぐるーぷ第2185回

深仙宿避難小屋のソーラー発電修理

◇実施日 6月8日(水)

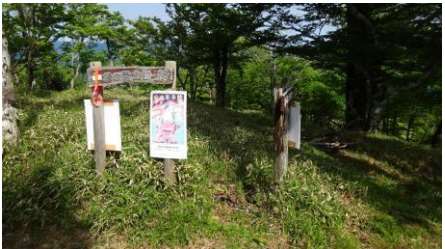
裏を向いた標識

不動木屋登山道分岐に着くと先日十津川村が取り付けた標識が反

対側に回っていた。板がプラスチックの薄い物なので、針金を締め付けることが出来ない。帰りに処置することにして先に進む。風が強かったのか、登山道には大小の枝が落ちていた。先行者は少なくとも5人いたはずだが、誰一人として枝を除ける者はいないようだ。

不動木屋登山道分岐で十津川村の標識を手直しする。後ろ側にネジを打って留めている針金を巻き付けて回転しないようにした。余ったネジで表側からも標識を固定した。

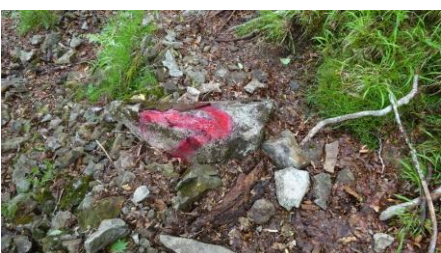
間違いやすい場所にマークを付ける

千丈平で休憩していると下の方から熊鈴の音が聞こえてきた。暫くしてバイケイソウの中を若者が登ってきた。先日と同じように間違った方向へ入ってしまったようだ。スマホのGPSで間違いに気付いたそうだ。伊富喜師の石碑手前の間違い個所に着く。荷物を降ろしてスプレー缶を出し、矢印や×印を付けた。誰が見てもわかるように、ちよつと多めに付けた。

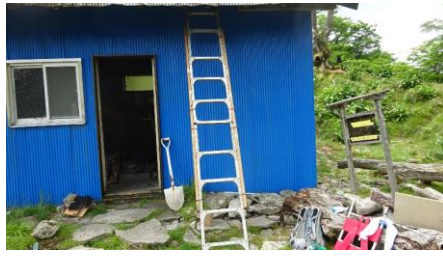
深仙宿に着き、お堂から脚立とデポしていたバッテリーを出す。小屋の梁に上げてある垂木を降ろし、折れたアルミ梯子を修理する。4ヶ所をビス止めして4か所を番線で縛った。

折れたハシゴを修理

立ててみると一人一人が登るのに十分な強度があるようだ。体を確保するロープをつける金具を最初に取り付ける。ロープを南側に投げ、ハシゴを移動してソーラーパネルの取り付け部を確認する。取付ナットはシーリング材が打たれており、レンチが入らない。シーリング材を取り除くのに時間が掛かり、パネルを外すのに30分かかった。

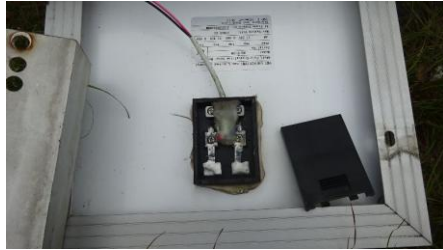
外したソーラーパネル

地上でパネルの配線接続部をみると、ハンダ付けの上から接着剤様の物で固めてあり、接続部に直接コンタクトが出来ない状態だった。やむなく残っているコードに持ってきたキャプタイヤコードを繋ぎ、ビニールテープで絶縁、その上から自己融着テープをまいて、最後にビニールテープでカバーした。

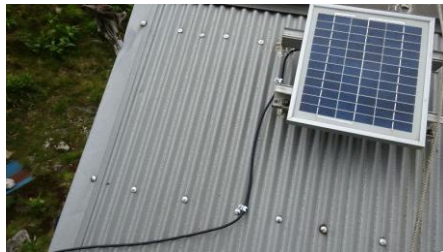
再び取り付け

ソーラーパネルを屋根に戻し、配線の取り回しにコードクランプ

を使う。6mのケーブルを繋いだが、現状では4mで足りたようだ。以前のコントローラーを取り外し新しいコントローラーを取り付ける。バッテリーを繋ぐとLED照明と携帯電話の充電器が作動した。パネルの電圧を計ってみると19ボルトあるのでコントローラーに接続する。コントローラーの各電圧も正常なので修理は完了。以前増設した床台の上板が外れていたので付け直して当初の位置に配置した。

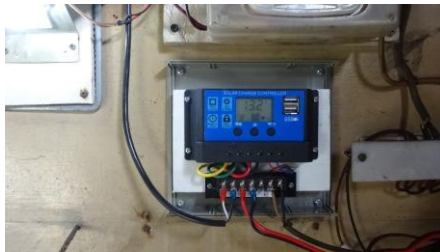
コントローラーを交換

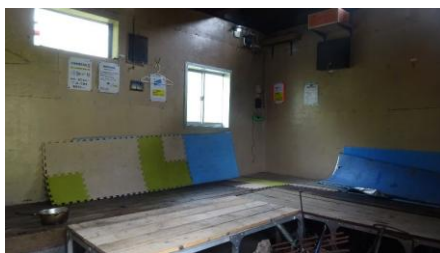
増設床を戻す

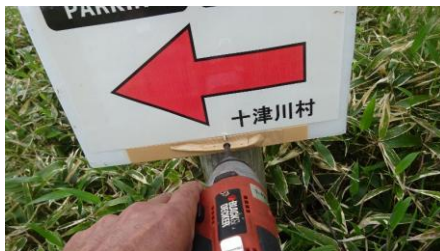
標識を補強
