新宮山彦ぐるーぷ第2187回

行仙宿補給路の段差補修

◇実施日 6月19日(日)

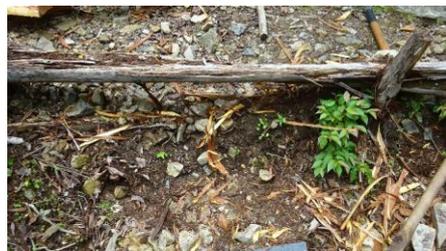
道具類を補修現場に運び工事を開始する。
腐って隙間が空いた栈木は手で引っ張ると簡単に外れた。スコップ

腐った栈木

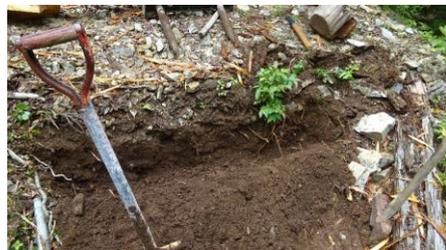
平面を掘り出す

土留する平面が掘り出せたので、一番下に丸太を一本置き、その上に半割丸太を三本重ねて両側をくい丸で固定した。肝心な部分が順調に完成し、ちょうど12時になるので登山口に降りて昼食にする。恐る恐るモノレールのエンジンキーを回した。エンジンはすんなり始動した。午前中エンジンがかからなかったのは荷物が重くてオーバードライブ気味になっていたためかもしれない。

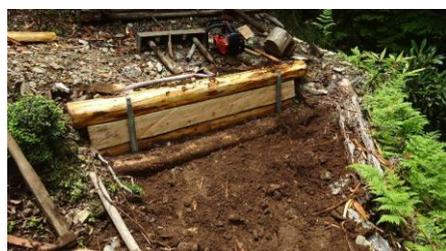
くい丸で固定

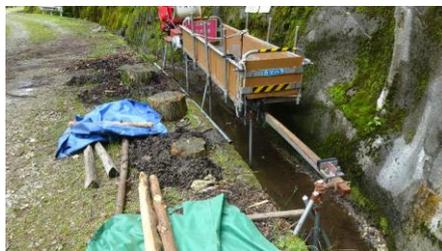
登山口では湯川君が側溝の落ち葉を掃除していた。モノレールのレール支柱に引っかかっていた大量の落ち葉は全部林道に上げられ、水もよく流れている。一人では大変な作業だったと思う。登山口のベンチに座って昼食を摂る。湯川君は弁当持参で、すでに昼食を済ませたそう。昼食を済ませたところに、湯川君は帰宅した。積んできた砂に水が含まれていて、車の中がかなり濡れたそう。

綺麗な側溝

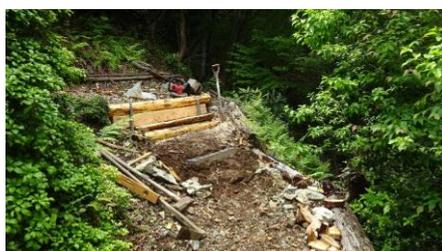
補修終了

布袋のガラを一袋持って上がり栈木の隙間に入れ、土を被せて端材を当ててハンマーで叩いて転圧を行った。下の段は少し太い丸太を一本加えて両側を鉄筋で留め、上に桧の丸太から切り出した板をネジ止めした。少し段差が高いようだが、板を付けてあるので上に付け足すのは簡単だ。一旦外していたプラスチックの板も打ち付けて補修工事は完了した。トンガとハンマーを元の場所に返し、道具類を片付けて登山口に戻る。

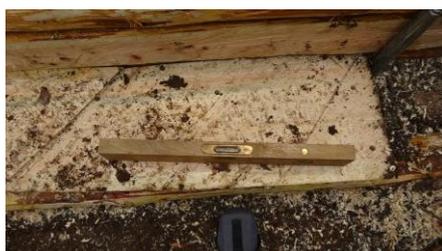
水平に仕上げた

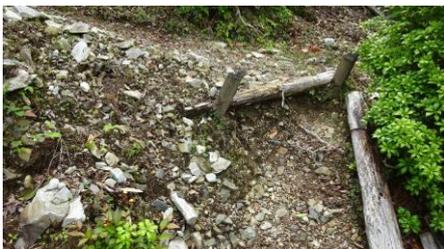
今日補修した場所の10mほど上にも崩れかけた段差があるが、こちらは今日の場所よりも狭く、構造も異なるので工法を検討中だ。登山口で、先日拾ってきた桧から板を切り出した。25×120の板を採ることが出来た。この板は香水水の水槽に使う予定だ。

もう一つの補修箇所
