## 行仙宿煙突の防水と登山口の物置整備

◇実施日 8月5日(金) 曇り一時小雨

最近雷雨が局地的な豪雨をもたらしているので、行仙宿小屋のストーブの煙突が気になり、耐火シーリング材を用意して隙間塞ぎを行った。同時に補給路登山口のコンテナボックスに簡単な屋根を整備した。

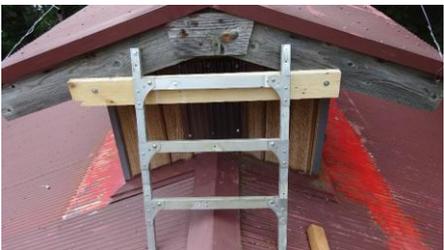
小屋根にハシゴを

煙突が出ていている小屋根は屋根から70cmほどの高さがあり、上りに苦勞していたので、小さなハシゴを作って取り付けた。煙突の下部を塞いでいるフランジがいつも浮き上がっているので、セルフタップで4ヶ所を固定し、フランジ全体をシーリング材で埋めた。遠くで雷鳴が聞こえて、パラパラと雨が降り出したので、慌てて作業を終え小屋に避難した。

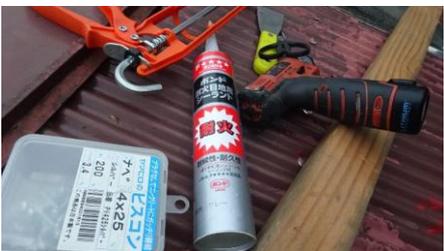
耐火シーリング材

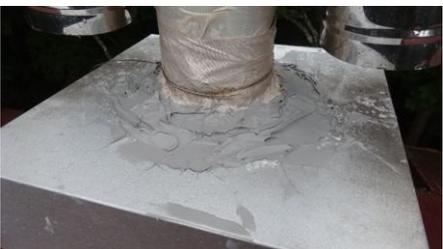
隙間を塞いだ

7月3日に耐火パテで煙突の隙間を塞いだが、耐水性が無かったようで、その後の雨で再び隙間が広がっていた。今回は耐火シーリング材を準備して隙間塞ぎを行った。

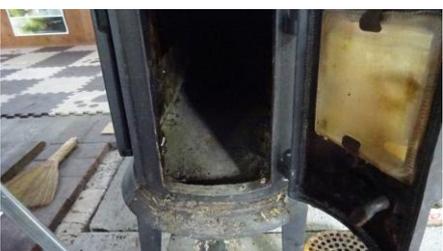
ストーブを掃除

雷雨は15分ほどパラパラと降っただけで収まり、その後は少し日差しもあるお天気になった。ハシゴを片付け、ストーブの灰を掃除して下山した。

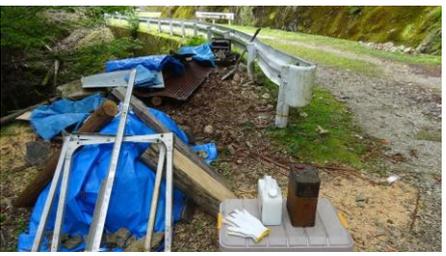
屋根の組立

登山口でコンテナボックス置き場に屋根を付ける。アルミで枠を作ってきたので、組立てトタン板をネジ止めした。

トタン板はサイズが大きく、少しはみ出している。金切りハサミを持ってこなかったため、次回、切って寸法を調節したい。

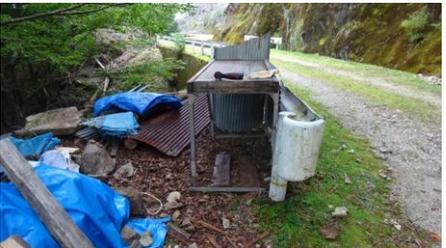
組立終了

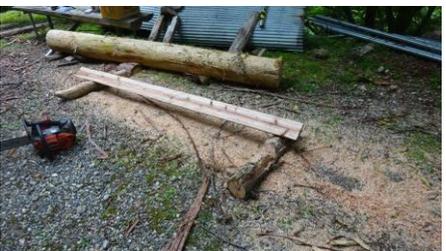
丸太を半割に

2m位の丸太を半割にし、前回切り残した丸太から3枚の板を切

りだした。

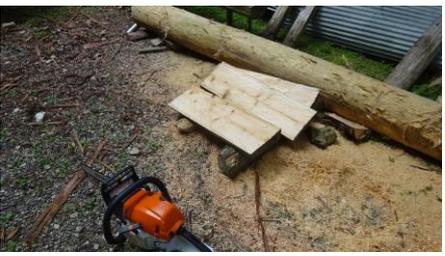
板を作る

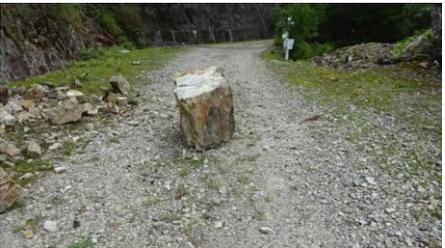
林道の落石

林道途中の落石は大きくて、一人では動かすことが出来ず、小さな石だけを除け、木を切ってから国道に向かった。  
(記：梶野)
