前鬼三重の滝歩道の階段手摺取替工事

◇実施日 10月2日(日) 晴

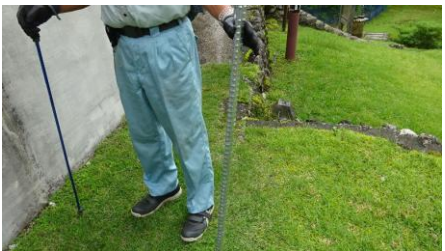
損傷現場

8月の中旬、沖崎さんから「三重の滝に向かう途中の階段手すりが曲がって、チェーンを跨いで通ることになっている。何とかならんか？」との連絡があった。その後中前さんから現場の写真が送られてきた。写真を見ると手摺のチェーンを支えている鉄筋が大きく曲がり、チェーンが谷側に突き出した状態になっていた。

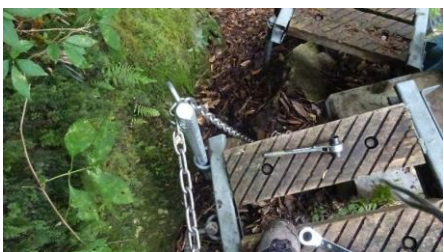
一本を交換

手摺の損傷場所は垢離取の手前で、小中坊から1時間弱。比較的近い所だった。階段を横切っていたチェーンのシャックルを外して、跨がずに通行できるようにした。山側の曲がった鉄筋を一本外して新しい鉄筋を差し込み、仮留めした。橋げたの鋼材も変形して、ボルトを締めると鉄筋が斜めになる。外した鉄筋を持って小中坊に戻った。小中坊では消防職員が食事中だった。

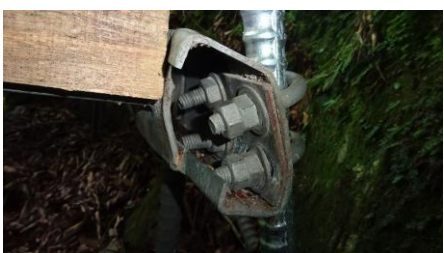
鋼板フレームも変形

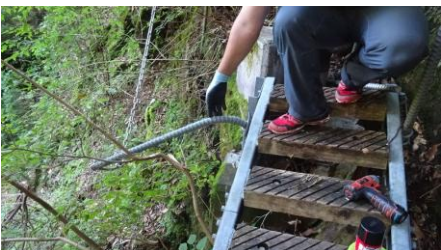
損傷現場に着く

工具と鉄筋を分担して小中坊を出発、関伽坂峠で休憩して50分で現場に到着し作業を始めた。踏み板3枚を外し、4枚目を外しかかるがナットが緩まず外せなかった。このため鉄筋を留めているナットを回しづらくなり作業時間の伸びに繋がった。

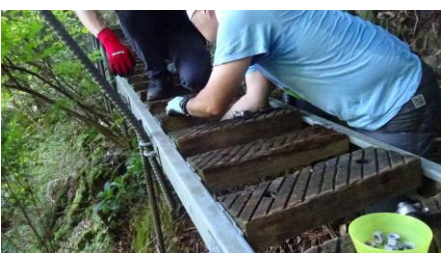
踏み板を外す

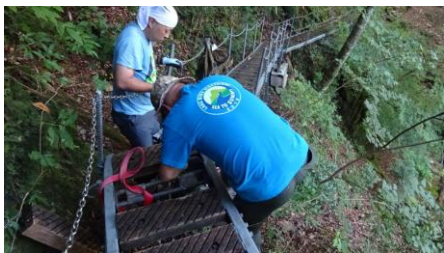
鉄筋を交換

掛かった。どうにか4本の鉄筋を交換、橋桁の変形はハンマーで叩いたり、バールで曲げてみたが、思うような効果は見られなかった。

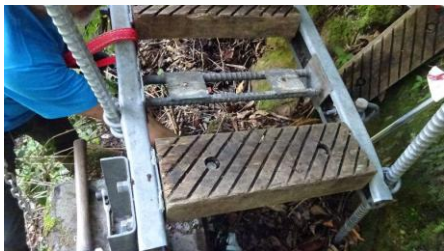
プラーで引張る

持ってきた1トンのプラーと滑車、ワイヤーロープを使って、露出していた木の根を支点に引っ張ってみた。プラーに滑車が一個、それともう一つの滑車があるので、理論上は4倍の力で引っ張ることが出来る。プラーのワイヤーを巻いて行くと鉄筋は徐々に山側に傾き、垂直に近い状態になった。同じようにもう一本の鉄筋も引っ張って、傾きを修整した。ナットを締め増しして工具を片付け小仲坊に戻った。

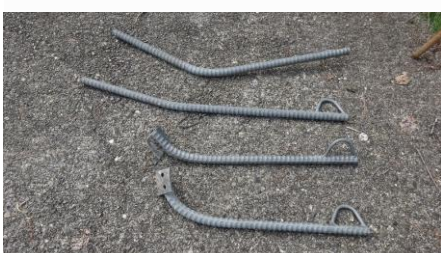
交換した鉄筋4本
