新宮山彦ぐるーぷ第2205回

持経宿・平治宿の巡回整備

◇実施日 10月21日(金)～23日(日) 晴

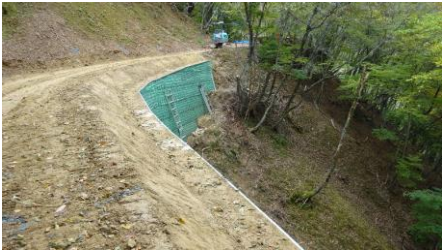
工事箇所

午前9時丁度にはスポーツ公園駐車場を出発、池郷林道ゲートまでは20分だった。ゲートを越え登っていくが、2.5km進んだところで重機4台とダンプカー2台が置かれて、谷側の擁壁工事が行われていた。日曜日なので作業する人はいなかったが、様子を見ると、擁壁はほぼ完成しているようだった。この工事のおかげで、林道の路面に水流で掘れた溝や落石は一切なく、スムーズに走行して持経宿に到着した。

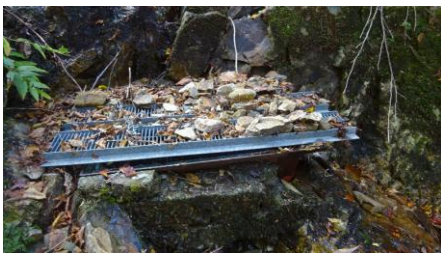
水場の様子

水場の貯水槽はグレーチング蓋の上に大量の小石と枯葉が積み重なっていた。流れは少なく、1週間雨が降らなければ涸れてしまうだろう。積もっている小石と枯葉を取り除いて、貯水槽の底浚えをする。貯水槽内は砂と泥、枯葉が5cmほど堆積していた。鍋で掻き出してみると砂の中に何か動くものがある。3cm位の沢蟹だった。ミミズは何回も見したが、蟹は初めてだった。

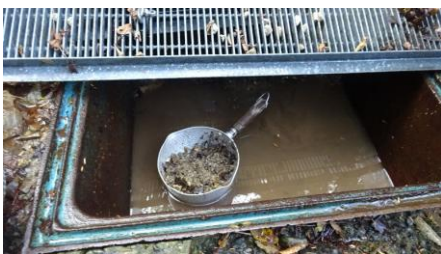
底浚え

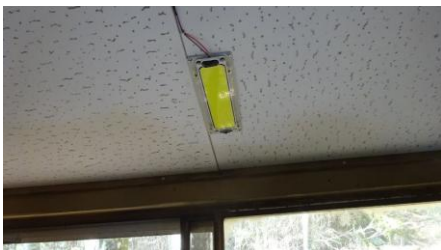
車用のLED照明

用意してきたLED照明を流し場に取り付ける。配線は以前の物をほとんど利用したが、ソーラー発電のコントロール部が狭く、線を取り付けに苦労した。流し場の照明には60分のタイマーを入れたので、消し忘れても自動的に消灯する。更衣室（イビキ隔離部屋）にも照明を付けるため、電源のコードを引き入れて工事を終えた。念のため電圧をチェックしてみた。小屋の照明を点灯すると13.6Vあった電圧が10.8Vまで下がる。バッテリーが寿命なのか充電が不完全なのかは不明だ。

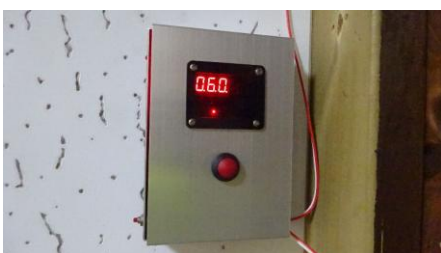
60分のタイマー

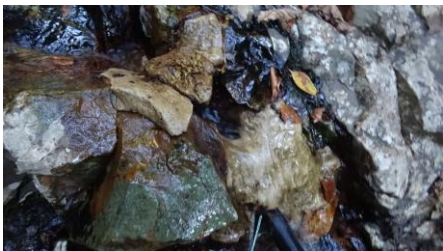
取水口を掃除

水場の水流はかなり少なくなっているが、取水口を掃除するとホースの先からは蛇口を開けた時のように水がよく流れるようになった。小屋に戻って戸締りを確認して下山した。
(記：梶野)

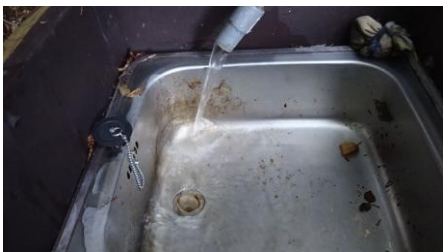
よく流れている

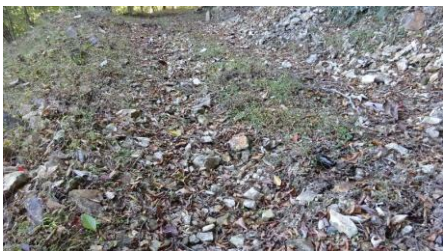
林道は少し荒れている

荷物を車に運び、歩いて水場に向かう。水場へ向かう林道に新しい標識が立てられていた。路面は一部水流で出来た溝があり、また落ち葉が積もっている箇所も多く、車で向かう場合は慎重に進まな
