新宮山彦ぐるーぷ第2295回

## 行仙宿整備とモノレールエンジン点検

◇実施日 5月30日(木) 晴

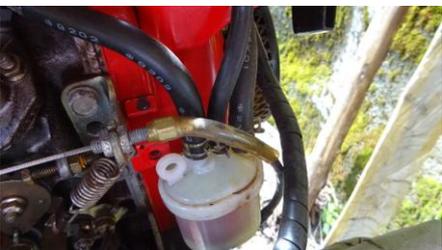
登山口に着く フィルターケースを外す こわごわ登る

午前10時に登山口着。モノレールのシートを外し燃料タンクからのホースを観察する。タンクからフィルターに2本のパイプ、もう一本がエンジンにつながっている。2本の内太い方がフィルターに燃料を送り、細い方はリザーブと思われる。フィルターは林道側ではなく斜面側にあり、水路には水が溜まっていて作業がやりにくい。ネジ2本を外してフィルターを取ることができたが中のフィルターエレメントの取り出し方が判らない。燃料タンクとフィルターの間にコックがないので、このまま取り外すとタンクの燃料が全部流れてしまう。どうしたものかとあちこち触っていると、フィルター

ケースの底にドレインボルトらしいものを見つけた。これを緩めたらフィルター内にたまっている物が燃料と一緒に流れ出すと考え、ボルトを緩め最終的に外してみた。燃料が一気に流れ出し側溝の水に油膜ができた。3秒ほど流してボルトを締め直した。果たしてこれでエンストしなくなったのか。恐る恐るエンジンスタートして登り始める。エンジン音は一定していて無難に登っている。いつ止まってもいいようにギヤレバーに手を掛けたままで登った。旧終点までの一番急な斜面を登り切り、第2ベンチ付近の比較的緩やかなところも過ぎた。ここから伐採地を過ぎるまでが急斜面なのでちよつと心配しながら進む。エンジン音は変化がなく無事に終点に到着した。

路に鹿が2頭いた。補給路で鹿を見たのはかなり以前に一回あっただけなので新鮮だった。終点に着き飛ばされたシートを拾い集め発電機に被せて重しを置いた。モノレールのエンジンをかけて、いよいよ下りだ。心配しながら下りだが、エンジン音は変わらず。同じ調子で林道まで降りることができた。今日一回の往復でエンジンが元通りになったとは言いがたいので、なんとかフィルターを取り外して洗浄するか、新しいフィルターと交換したいと思う。エンジンオイルの缶が空になっていたので農機用のエンジンオイルを買ってきて登山口のコンテナに収納した。エンジンにオイルはまだ十分に入っている。

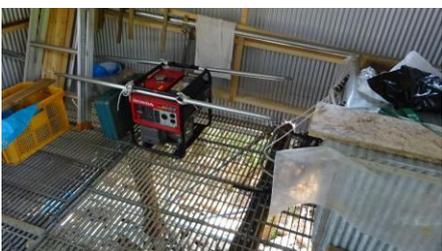
発電機がむき出しに シートが飛ばされていた 幟を干す

発電機に被せてあったシートが風で飛ばされていく。すぐに回収できる位置にあったので、帰りに拾うことにした。いつエンジンが止まるかとヒヤヒヤしながらの乗車だった。行仙宿に着き、お堂から

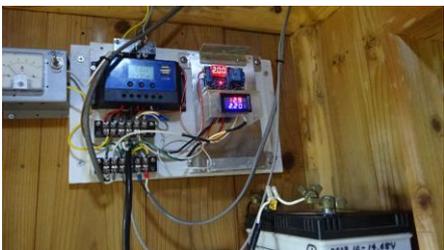
電圧チェック

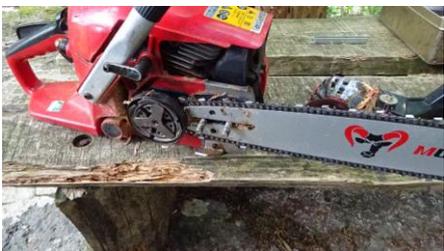
チェーンソーを掃除

幟を出して風に当てる。管理棟と倉庫、発電機室の戸を開け内部を確認する。お昼前だったのでお湯を沸かして昼食にする。ストーブに燃え残りの木があったので、点火して全てを燃やし切った。26日に焼却炉に入れたままだったトイレットペーパーを燃やす。倉庫からチェーンソーを出して分解掃除する。使ってから2週間以上経つので、オイルの固化が始まっている。ブレーキ周りについていた黒い塊はドライバーの先で削り落とさないとならないほど固くなっていた。ストーブの薪も燃え尽き、後片付けも終了。管理棟などの戸締めも確認して下山準備を終える。奥駈道を少し南下し最初の鉄塔までを見に行った。ヒメシヤラが一本東側に倒れていたが、道を塞いでは無かった。引っ掛かりが外れると道に倒れるだろう。後日切除したい。

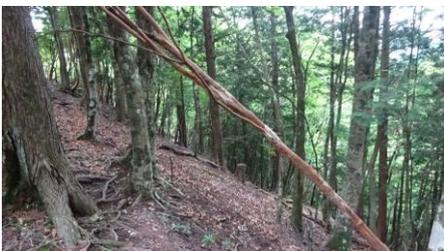
ヒメシヤラの斜木
