新宮山彦ぐるーぶ第2324回

釈迦ヶ岳登山道のハシゴ延長など

◇実施日 9月28日(土)

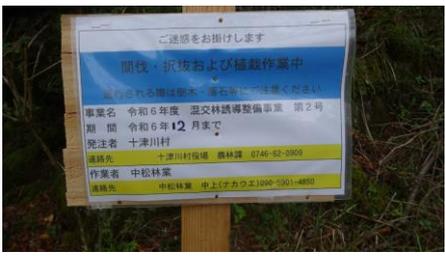
間伐を知らせる看板

午前9時半過ぎに不動木屋谷の登山口を通過する。入口に以前にはなかった看板が設置されていたので、バックして見に行った。間伐作業のお知らせで、12月まで続くらしい。通行止めとは書かれていないので登山道から離れた場所で行われるようだ。

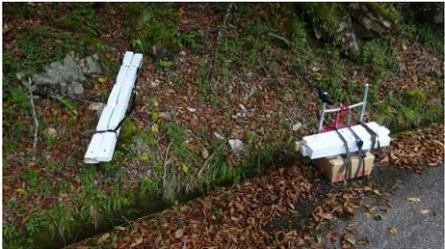
資材を運ぶ

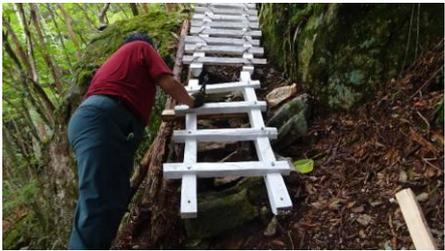
ハシゴの組み立て

材料を担いでハシゴの現場に向かう。距離が短いので苦労せずに到着。組み立て準備をしていると、湯川君が登ってきた。ハシゴを組立て設置済みのハシゴに連結する。上のハシゴが少し傾いているので、上下で傾斜角が異なっているが、あまり問題にはならない。下のハシゴの足に鉄筋を打ち込みズレないようにした。

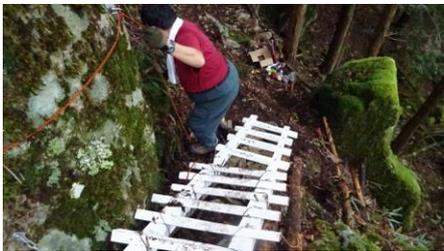
ロープを張り替える

13日の作業でシャックルがなく、番線で留めていたチェーンをシャックルで固定、岩に三ヶ所打ったアンカーにもシャックルを取り付け、ロープを張り直して手すり代わりにした。2、3度上り下りし、ぐらつきが無いかを確かめて作業終了、林道に戻った。太尾登山口に到着して車を停める。午前11時なので、朝早い人は下

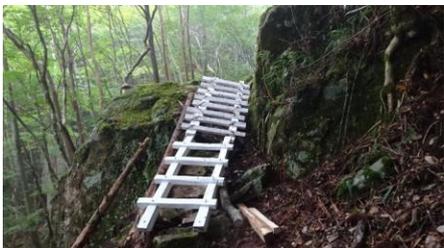
完成

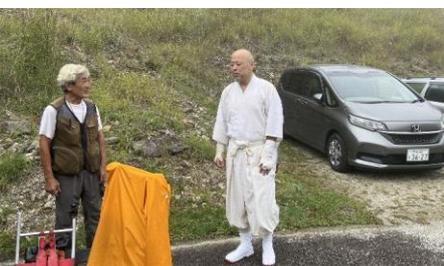
柴田行者に出会う

山している時間だ。車も数台駐車できるスペースが空いていた。小雨が降ってきたので止むのを待っていると、熊野修験の柴田行者がやってきた。少し下に駐車して歩いたようだ。今日は深仙宿で夜通しの行をするそうだ。話をしている間に雨は止み、下山後に昼食を摂ることにして登りだす。

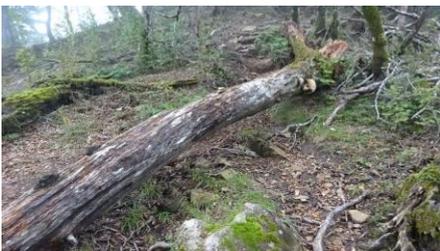
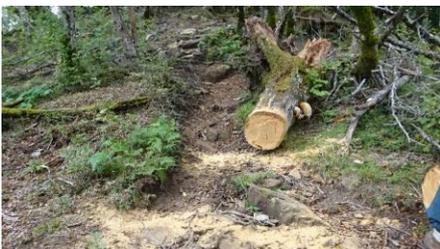
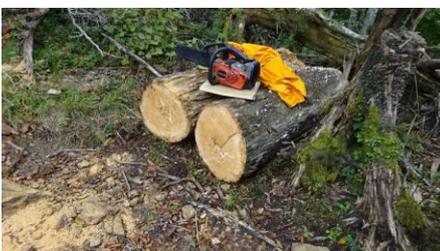
倒木処理

10分ほどで倒木処理の現場に着いた。根元直径は60cm、長さは7mほどあり、ほぼ腐っている。4か所を切って移動できる大きさにした。約10分で処理を終える。

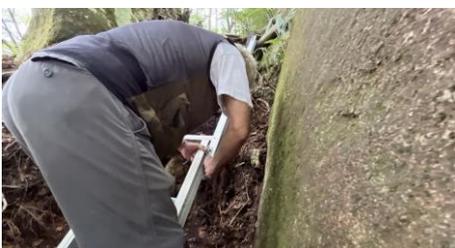
倒木処理現場から約10分、最初のアルミハシゴに着いた。持ってきたハシゴを合わせてみると、露出した木の根が邪魔をしてハシゴの足が地面に届かない。チェーンソーは必要がないと思って倒木処理現場に置いてきた。「僕、取ってきます」と湯川君が取りに行ってくれた。湯川君が戻ってくるまでに宙吊りになっていた支柱パイプを外し、根を切りやすいように土や石を除去した。チェーンソーが

ハシゴを連結

あると根を切るのはあつという間で、ハシゴは土に届くようになつたが岩の上に乗ってしまい固定が難しい。少し上にずらすと土の部分になりパイプを打ち込んで固定できそうだ。しかし重ねて繋ぐことは想定していなかったため、苦肉の策で両側のハシゴに穴を開けて6mmのボルト4本で固定した。アルミ同士をボルトで固定しただけなので強度に不安があるが、今日はこれだけしかできない。接続部分の両側にくい丸を打ち込んで番線で締め、力がかからない工夫をした。今後の状況見て再工事も考えたい。

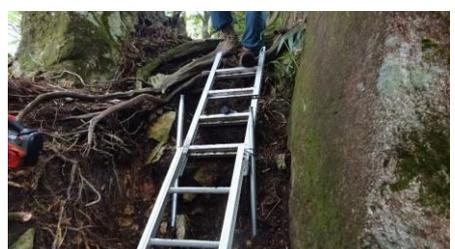
くい丸で補強

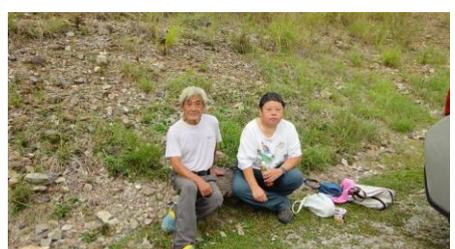
本日の参加者
