新宮山彦ぐるーぷ第2362回

行仙宿、ソーラパネルの接続など

◇実施日 4月24日(木) 晴

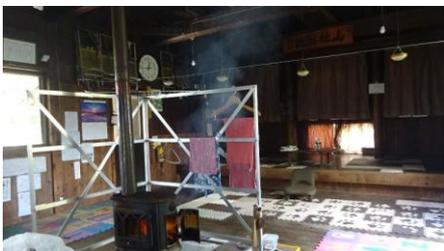
行仙宿小屋に着き、お湯が沸く間にストーブに火を入れてみた。煙が室内に広がってくる。外に出て煙突の先端を確認すると、全く煙が見えない。まだ詰まっているらしい。再度、煙突掃除の必要がある。

煙が室内に充滿

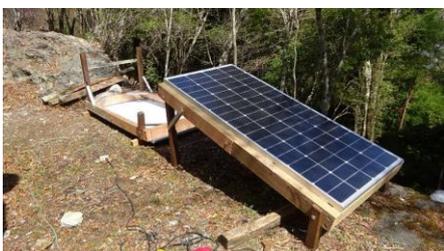
パネルに脚を付ける

朝食を終え、午後1時から作業開始。パネルに脚を付けて傾斜を確保。コードを伸ばしてコントローラーに接続した。管理棟前に置いたパネルと小屋の間は上空を通すつもりだったが、距離が長くなり、コードの長さが足りないようなので、とりあえず地表を這わせた。今回使ったのは屋内用のコードなので、屋外用のケーブルに交換する予定だ。小屋でコントローラーの状態を確認。電圧は14.6ボルト、充電電流は2.4アンペアと表示されていた。

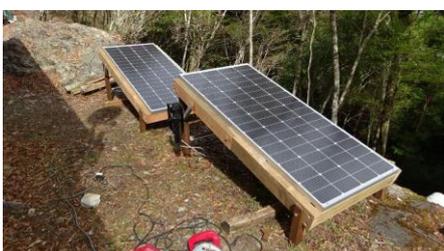
接続完了

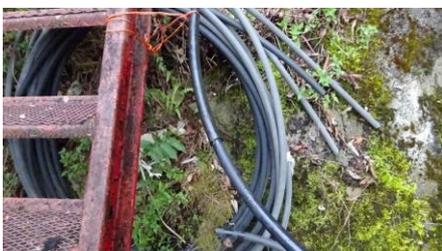
ホースを繋ぎ直す

登山口で、水場のホースに付いているコックを外し、少し太いホースをジョイントにして繋ぎ直した。これで狭いところは無くなったので、水が出なくなることは無いと思う。
(記：梶野)
