行仙宿の巡回整備

◇実施日 9月6日(土)

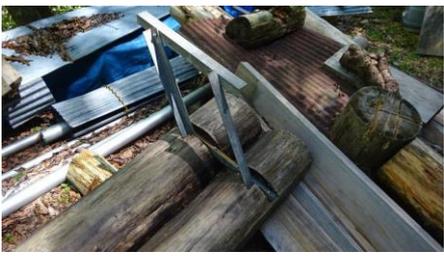
8月30日の東大生サポートの帰り、登山口のベンチが斜めになって座れなくなっていた。逆さにして状態を見ると、鉄アングルで作った脚が平行四辺形の形になっていた。四隅をボルトで留めてあるが、トラスが入っていないので、ボルトを締め直してもまた斜めになるのは確実だ。すぐには修理できないので、アングルと工具を用意して修理に向かった。

斜めになった脚

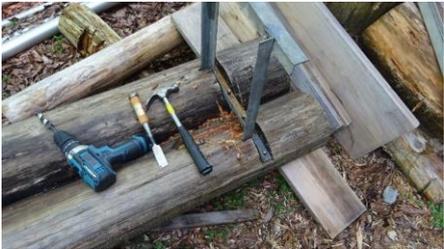
穴を開ける

太にアングルを留めるため深い溝が彫られているが、これがボルトを緩める障害になっている。ボルトの周りに穴を開けてスパナが入るようにした。ボルトは何とか緩んだが、この穴あけにかなり苦労した。持ってきたアルミアングルを寸法に合わせて切断、2本の脚にトラスを入れた。もう一つのベンチは、ボルト周りを彫らずに、アングルに穴を開け、アルミアングルの残りをボルトで留めてトラスを形成した。二つのベンチを修理するのに1時間強かった。ベンチの木は腐食が進んでおり、1年くらいでボルトが抜けて壊れてしまうと思う。

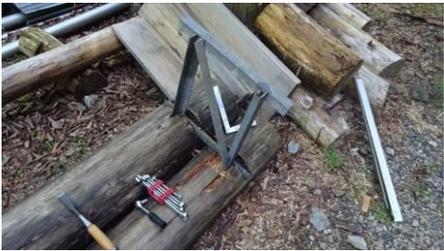
トラス取り付け

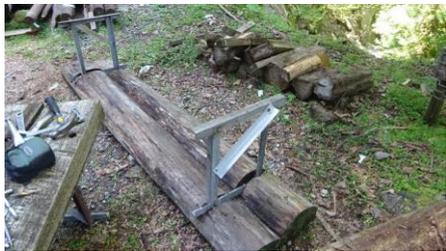
2台目も終了

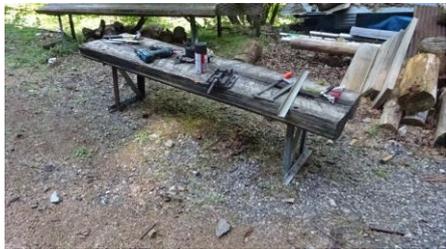
完成

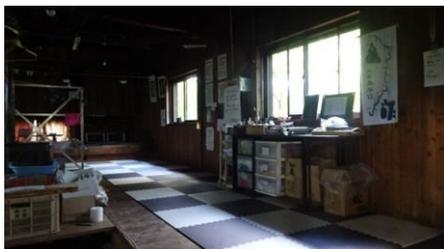
マットが濡れていた

小屋と管理棟周りを点検。窓を閉めるために小屋に上がると、ストープ西側のマットが少し濡れていた。上部は暗くてよくわからないが、雨漏りがあるようだ。次回、点検したい。濡れたマットをトイレットペーパーで拭き、マットをめくって床も拭いたが床は殆ど濡れていなかった。

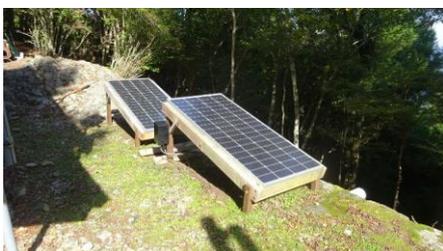
ソーラーパネル異常なし

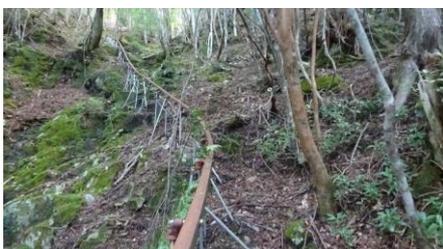
午後4時過ぎに下山開始。いったん登山口に戻ってから、旧車庫横のレールに倒れこんだ木を処理しに向かった。直径4cm位の木だが、高い位置で折れて倒れている。折れた箇所はまだ半分ほどが繋がっ

ていて、引いても回しても外れそうにない。先端を近くの木に引っ掛けてレールに当たらないようにした。

支障木を処理

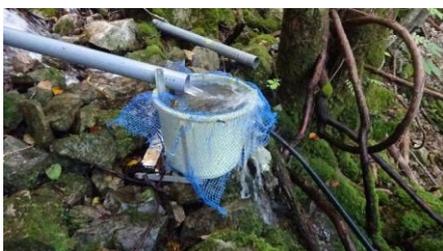
水場（上部受水槽）

台風の接近でかなりの雨量があったようで、登山口の水場は近年にない勢いで流れていた。R425にも土砂流出の跡が複数箇所あり、明日の持経宿行が心配される。
(記：梶野)
