新宮山彦ぐるーぷ第2058回

行仙宿小屋のソーラー発電設備修理

◇実施日；2019年12月8日(日) 晴

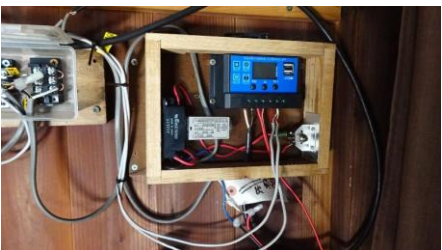
充電コントローラ取替

小屋に到着、外気温は4℃だった。ストーブに火を入れ、発電機を始動。半田ごてを温めて充電コントローラの交換を行う。燃線の先端はバラけ無いように全てハンダ処理して端子にネジ止め、不要な配線は外した。

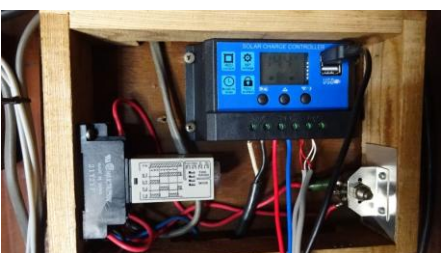
バッテリー14.4V

充電コントローラを交換した結果、ソーラーパネルから流れる電流

は3アンペアを越えるようになり、バッテリー電圧は14.4V、
負荷電圧は12.4Vとなり、正常値を示すようになった。

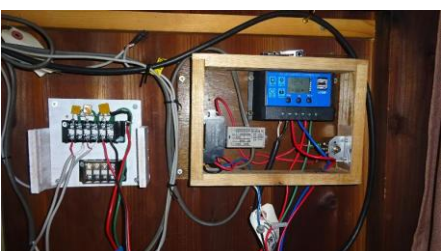
負荷12.4V

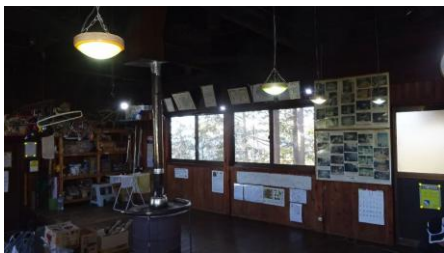
全照明点灯

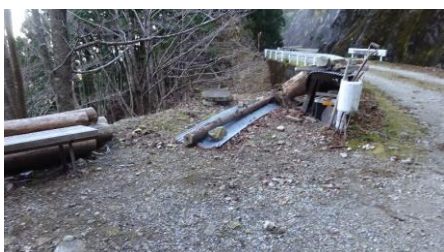
トタン板に重し

工具を片付けて、児嶋さんに急かされて下山する。登山口で谷に飛ばされていたトタン板を見嶋さんが見つけて回収に降る。ロープで引き上げて、飛ばないように重しを置いて本日の作業終了、帰宅した。
