新宮山彦ぐるーぷ第2146回

行仙宿巡回整備と煙突の仕上げ工事

◇ 実施日； 9月23日（木） 晴

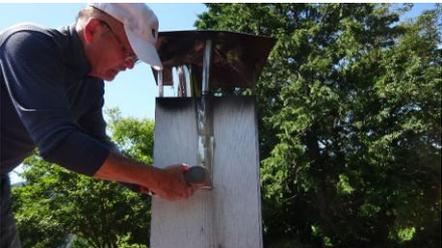
小屋根を外す

小屋の屋根に上り、角排気筒の上についている小屋根を取り外す。先日荷揚げした先端カバーに煙突の穴をあけて開口部を塞ぐ。先端カバーは四隅をネジ止めした。煙突の先端にH型の笠を付けて、隙間をコーキングして完了。角排気筒の先端が閉じられたので、雨水が小屋内に入ることは無くなった。

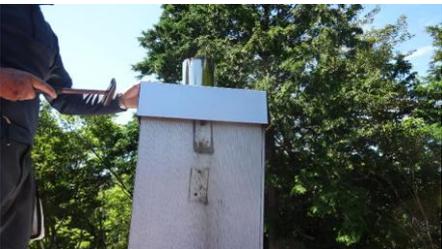
カバーを取り付ける

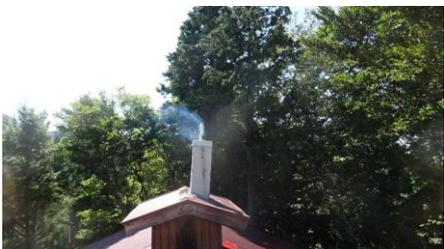
排気の状態

外に出て煙突を見ると煙が噴き出していた。

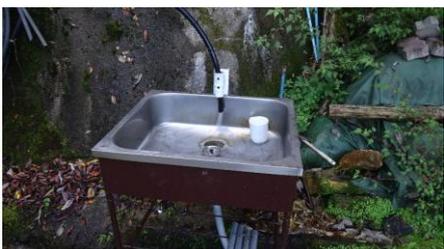
シンクにホース留め

お堂の前で写真を撮り、午後2時に下山、登山口のシンクにホース留めを取り付けてから解散した。
